בית ספר ארזים

## סיכום מבדק שנתי-מבדקי בטיחות מנהל חינוך

תאריך המבדק-ד' 18/1/2023

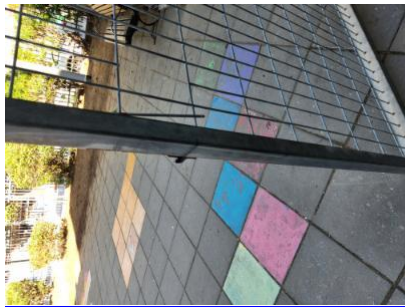
שער המעבר והגדר הצמודה לו. בשביל -אלמנטים בולטים בשער ובגדר הנמצאים בין ביקתת השומר לבין הכניסה של בית הספר- - - -  
 3.30-גדר- בכל חלקי הגדר לרבות החלק העליון, לא יהיו אלמנטים חדים המהווים סכנת פציעה לילדים המסתובבים בסביבתה או מטפסים עליה-1- מכיוון ביקתת השומר לכניסה  
 20/1/2023 16: 58

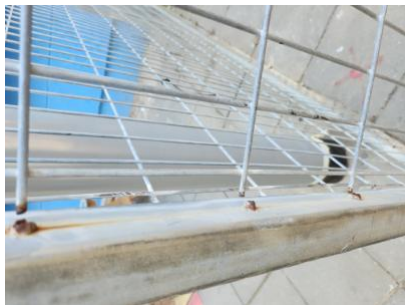
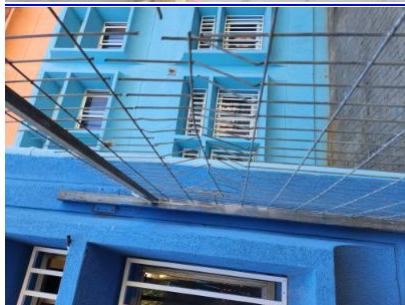
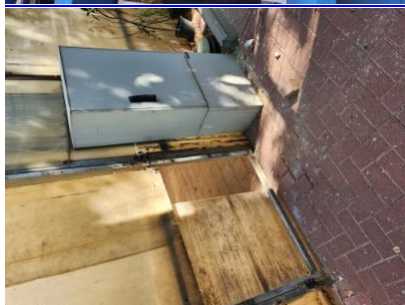
לא יהיו -1-מבנה חממה ישן מול הכניסה של בית הספר-פתחים המאפשרים כניסה ומהווים פינת מסתור קלה. סכנת פציעה- - - -  
 3.13-20/1/2023 17: 01 ארגון החצר- בחצר מקומות מסתור המקשים על הבקרה ועל השליטה

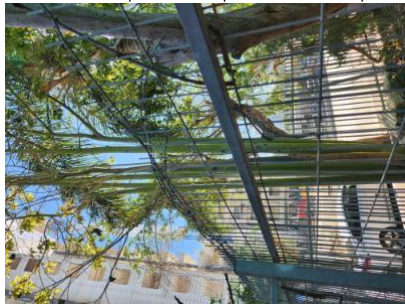
לא ימתח תיל דוקרני ולא יקבעו -1-הגדר מול החממה ומימין לכניסת בית הספר-תיל דוקרני מקובע על הגדר. סכנת פציעה- - - -  
 3.34-20/1/2023 17: 05 שער- יתדות בעלי קצוות חדים מעל השער ובחלקה העליון לא יהיו קצוות חדים המהווים סכנה לתלמידים

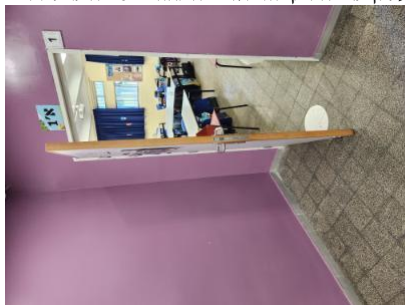
דלתות המוסד וכיתות הלימוד - אין סטופרים או תפסים בדלתות המוסד המיועדים לתפוס את הדלתות. סכנת פציעה באצבעות- - - -  
 הדלתות תצוידנה באבזר או באבזורים לצורך המטרות הבאות: א. מגן אצבעות בשני צידי הצירים באזורים שבהם יש אפשרות להילכדות אצבעות. ב. האטת אגף הדלת -1-מפגע גורף  
 במהלך סגירתו. ג. מעצור דלת במצב פתוח. האבזר יותקן בקיר, בגובה אגף הדלת ולא ברצפה. ד. במקלט ובמרחב מוגן יש להתקין מגן אצבעות ואלמנט קיבוע שיותאם לדלת. ה. בדלתות  
 5.23-20/1/2023 17: 09 דלתות- קלות של שירותים נדרשת הגנה מתאימה

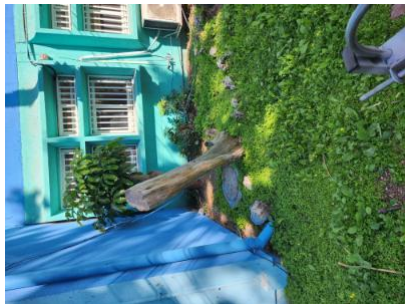
צמחיה במוסד- לא תימצא צמחיה דוקרנית, 1- בחצר האחורית הצמודה למבנה גזע עץ יבש שמאפשר טיפוס. סכנת נפילה- - -  
ארגון -רעילה. לא ימצאו בחצר עצים וענפים המהווים אפשרות קריסה. לא ימצאו קצוות חדים לאחר גיזום / כריתת צמחיה העצים ימוקמו ויטופלו על מנת להקשות את הטיפוס עליהם  
3.18-20/1/2023 17: 16

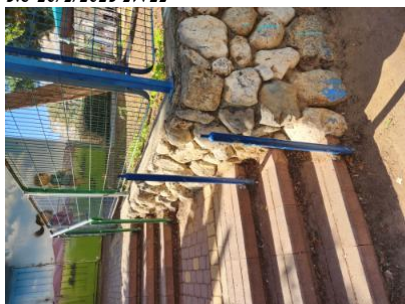
חצר אחורית ב3 המדרגות שפונות לכיוון -מסעדי היד התפרק ונשבר. כתוצאה מעל נשארו עמודים עם קצוות חדים. סכנת פציעה- - -  
מסעדי יד יותקנו משני צידי מהלך המדרגות-1-אולם הספורט  
5.36-20/1/2023 17: 26

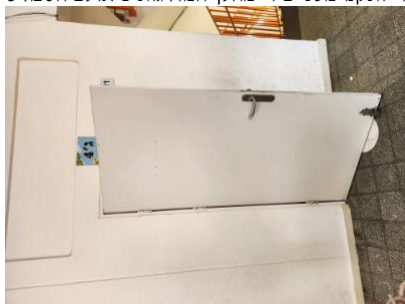
הדלתות תצוידנה באבזר או באבזרים 1-כיתה ג/4-.לא הותקן מגן אצבעות בצד השני של דלת הכיתה. סכנת פציעה באצבעות- - -  
לצורך המטרות הבאות: א. מגן אצבעות בשני צידי הצירים באזורים שבהם יש אפשרות להילכדות אצבעות. ב. האטת אגף הדלת במהלך סגירתו. ג. מעצור דלת במצב פתוח. האבזר יותקן  
5.23-דלתות-. בקיר, בגובה אגף הדלת ולא ברצפה. ד. במקלט ובמרחב מוגן יש להתקין מגן אצבעות ואלמנט קיבוע שיותאם לדלת. ה. בדלתות קלות של שירותים נדרשת הגנה מתאימה  
20/1/2023 18: 19

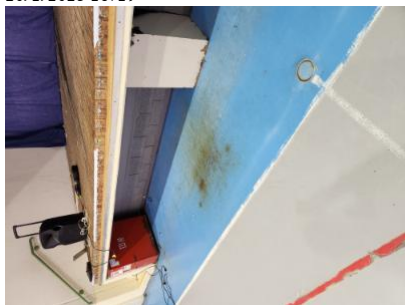
לא יהיו מפגעי תשתית בבניין ובכיתות ובפרט סדקים 2-אולם הספורט-בעיית נזילות מים מהתקרה. סכנת החלקה ונפילה- - -  
5.10-20/1/2023 18: 22 מפגעים קבועים וניידים-. במבנה, רצפות שקועות, סימני רפיון (כגון "בט") בתקרות תלויות ומפגעי תשתית אחרים

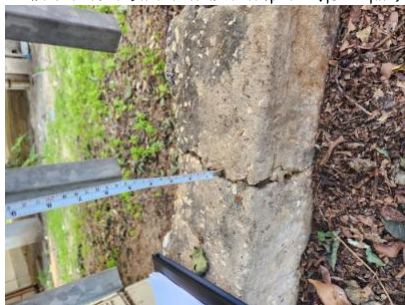
המרחק ממשטח הבטון שעליו מותקנת הגדר עד הקצה התחתון של פרופיל הגדר עולה על 10 ס"מ. כמו כן משטח הבטון לא - - -  
המרחק ממשטח הבטון שעליו מותקנת הגדר עד הקצה התחתון של פרופיל הגדר לא יעלה 1-הגדר ההיקפית המערבית-.נמצא שלם וחלקים ממנו מתפוררים. סכנת הילכדות ראש ופציעה  
3.29-20/1/2023 18: 58 גדר-.על 10 ס"מ

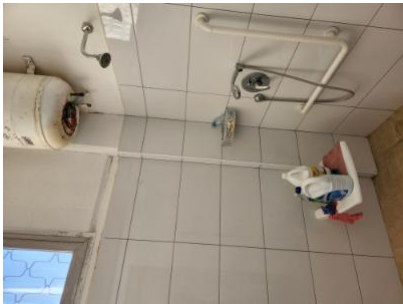
1-אגף השירותים באולם הספורט-חומרי חשמל גלויים - החוטים מזינים את דוד החשמל באגף השירותים של אולם הספורט. - - -  
9.9-20/1/2023 19:11 חיווט וכבלי חשמל-כבלי חשמל קבועים יושמו בתוך תעלות מתאימות כבלי חשמל לא יהיו בהישג ידם של הילדים/תלמידים

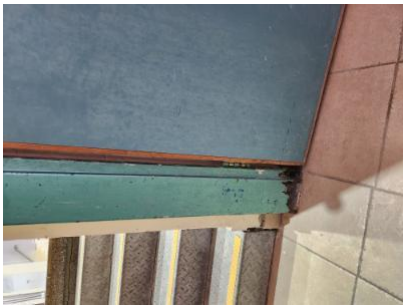
1-אגף השירותים באולם הספורט-לא הותקנו מגיני אצבעות ואביזרי בטיחות בדלתות הכניסה לאגפי השירותים באולם הספורט. - - -  
הדלתות תצוידנה באבזר או באבזרים לצורך המטרות הבאות: א. מגן אצבעות בשני צידי הצירים באזורים שבהם יש אפשרות להילכדות אצבעות. ב. האטת אגף הדלת במהלך סגירתו. ג.  
מעצור דלת במצב פתוח. האבזר יותקן בקיר, בגובה אגף הדלת ולא ברצפה. ד. במקלט ובמרחב מוגן יש להתקין מגן אצבעות ואלמנט קיבוע שיותאם לדלת. ה. בדלתות קלות של שירותים  
5.23-20/1/2023 19:14 -דלתות-גדרשת הגנה מתאימה

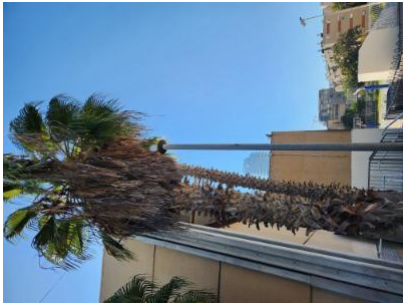
חצר המוסד האחורית, - . גוף התאורה על העמוד נמצא ללא הגנה וללא מכסה. קיים חשש להתנפצות המנורה או לקצר חשמלי. - - -  
3.56-20/1/2023 19:21 -מגרשי ספורט-גופי התאורה מעל מגרשי ספורט יהיו מוגנים ברשתות ועשויים מחומרים עמידים בפני מים ובפני התנפצות-2-ליד הכניסה של אולם הספורט

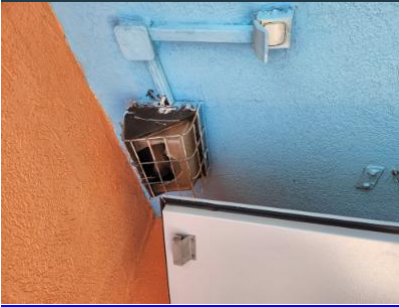
גופי תאורה יהיו מוגנים -1-מאחורי דלת היציאה של החצר האחורית-גוף תאורה שבור. מכסה הגוף עשוי מזכוכית. סכנת פציעה- - -  
9.8-20/1/2023 19: 25-מנורות וגופי תאורה.-מפגיעה פיזית

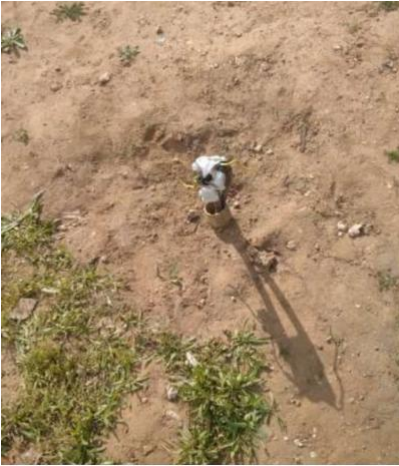
כבלי חשמל קבועים יושמו -1-השוליים של מגרש הכדורגל - חצר אחורית-כבל הארקה בסמוך לשולי מגרש הכדורגל. סכנת נפילה- - -  
9.9-30/1/2023 7: 09-חיווט וכבלי חשמל-בתוך תעלות מתאימות כבלי חשמל לא יהיו בהישג ידם של הילדים/תלמידים
