מבדק בטיחות בבית ספר

אופק, אשדוד

הנדון: דוח סיכום מבדק בטיחות בית ספר - אופק, אשדוד

דור אדם

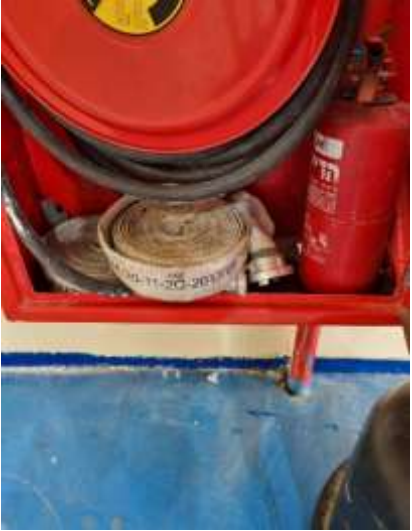
מס'	פרק נבדק	תחום נבדק	מס' סעיף נבדק	מקום הליקוי	קדימות	תיאור הליקוי ברשימת הבקרה	תיאור הממצא בשטח המלצה לטיפול
6	היערכות למצבי חירום	ציוד ומטפי כיבוי אש	4.4	מרכז קהילתי דקל. במתחם המוסד	1	ציוד הכיבוי ומטפי הכיבוי יהיו שלמים, תקינותם ומקומם בהתאם להוראת מכר 523, יבדקו פעם בשנה לכל הפחות. בכל מוסד חינוכי ימצא מערכות גילוי וכיבוי אש בהתאם לדרישות מכ"ר 523	ציוד כיבוי אש פג תוקף.
תמונות מראה מקום

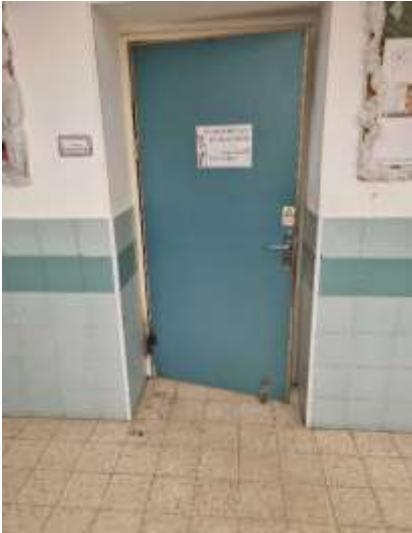
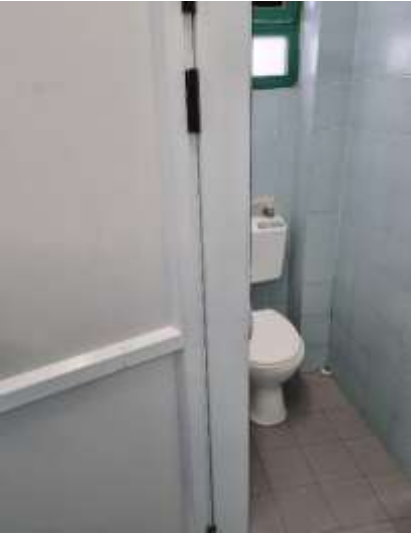
תמונות מראה מקום

מס'	פרק נבדק	תחום נבדק	מס' סעיף נבדק	מקום הליקוי	קדימות	תיאור הליקוי ברשימת הבקרה	תיאור הממצא בשטח המלצה לטיפול
10	אלמנטים וחומרים במבנה	דלתות	5.23	כיתות לימוד - מפגע גורף. דלתות אגף שירותים ליד כיתה 20.	1	<p>כל הדלתות יספקו הגנה מפני פגיעה באצבעות. ההגנה תכלול את שלושת המרכיבים האלה: א. מגן אצבעות גמיש שיכסה את הרווח שבין המזוזה לבין אגף הדלת בשני צדי הצירים (כאשר הדלת צמודה לקיר במצב פתוח, וזווית הפתיחה אינה עולה על 100°, אפשר לוותר על מגן אצבעות בצד החיצוני של הצירים. ב. רכיב להאטת האגף שיכלול את אחד המנגנונים האלה: מחזיר שמן הידראולי לדלת, גלגל להאטת תנועת אגף הדלת בזמן תנועתה או בולם במשקוף המאט את תנועת האגף לקראת סוף סגירתה. ג. תפס (מעצור דלת) התופס את אגף הדלת בסוף תנועת הפתיחה שלו ומצמיד אותה לקיר (רצוי שהתפס לא ימוקם על הרצפה. ד. במקלט ובמרחב מוגן יש להתקין מגן אצבעות ואלמנט קיבוע שיותאם לדלת. ה. בדלתות קלות של שירותים נדרשת הגנה מתאימה.</p>	לא נמצאו תפסים התופסים את אגף הדלת במצב הפתוח. חסר מגיני אצבעות בצד השני של דלתות אלומיניום באגף השירותים, ליד כיתה 20.

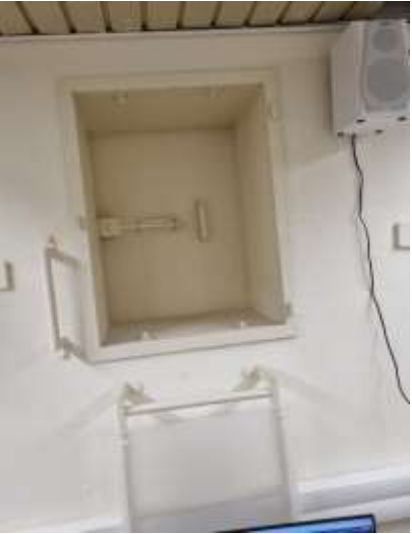
מס'	פרק נבדק	תחום נבדק	מס' סעיף נבדק	מקום הליקוי	קדימות	תיאור הליקוי ברשימת הבקרה	תיאור הממצא בשטח המלצה לטיפול
12	המקלט	דרכי גישה	6.3	מקלט בית הספר	1	דרכי הגישה אל הכניסות למקלט ואל היציאות ממנו, לרבות היציאות מפתחי יציאות החירום, תהיינה פנויות, מסומנות ומשולטות, סלולות או מרוצפות, ללא בליטות או שקעים, בגימור מחוספס למניעת החלקה ופנויות מכל מכשול או הפרעה לתנועה מהירה וחלקה.	חלונות המקלט אינן שמישות או לא ניתן לפתוח.
תמונות מראה מקום

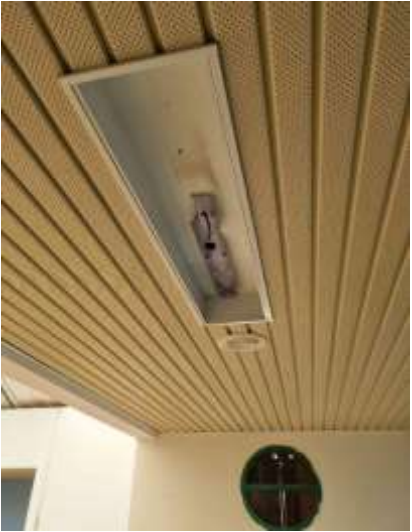
מס'	פרק נבדק	תחום נבדק	מס' סעיף נבדק	מקום הליקוי	קדימות	תיאור הליקוי ברשימת הבקרה	תיאור הממצא בשטח המלצה לטיפול
14	מערכת חשמל	מנורות וגופי תאורה	9.8	גרם המדרגות. קומה ראשונה	1	גופי תאורה יהיו מוגנים מפגיעה פיזית.	גוף תאורה גבוה לא מוגן. סכנת התחשמלות
תמונות מראה מקום

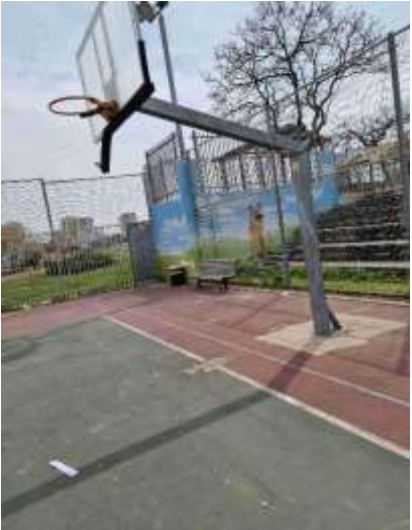
מס'	פרק נבדק	תחום נבדק	מס' סעיף נבדק	מקום הליקוי	קדימות	תיאור הליקוי ברשימת הבקרה	תיאור הממצא בשטח המלצה לטיפול
16	חצר המוסד	ארגון החצר	3.11	גרש כדורסל	2	החצר תאורגן באופן שיבטיח בטיחות מרבית בעת תנועה ופעילות של תלמידים.	מתקני כדורסל ללא הגנה מתאימה/ ספוג במטרה למנוע פגיעה ישירה במתקן המתכתי
תמונות מראה מקום

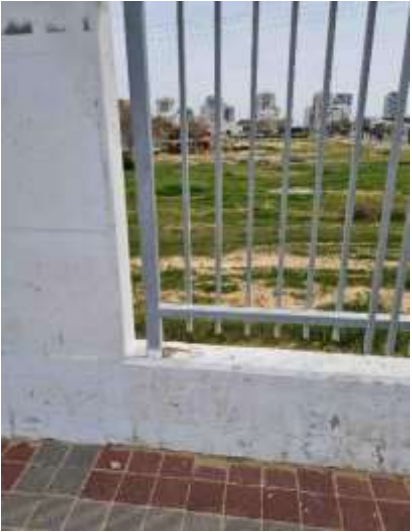
מס'	פרק נבדק	תחום נבדק	מס' סעיף נבדק	מקום הליקוי	קדימות	תיאור הליקוי ברשימת הבקרה	תיאור הממצא בשטח המלצה לטיפול
18	חצר המוסד	גדרות	3.27	גדר היקפית- מספר מוקדים	2	גדר סורגים יש לייצב בבסיס בטון. הסורגים יהיו אנכיים, במרווחים של לא יותר מ- 10 ס"מ בין מוטות סמוכים ובחוזק הדרוש למניעת כיפופם.	נמצא מרווח של 11 ס"מ בין מוטות סמוכים
תמונות מראה מקום
