**אריאל, אשדוד**

**עיריית אשדוד**

01-03-2022

**הנדון: דוח סיכום מבדק בטיחות בית ספר - אריאל, אשדוד**

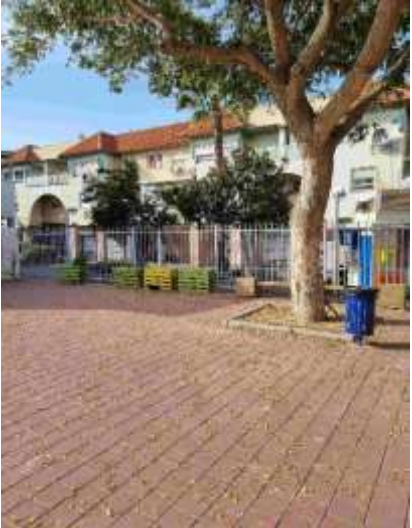
מס'	פרק נבדק	תחום נבדק	מס' סעיף נבדק	מקום הליקוי	קדימות	תיאור הליקוי ברשימת הבקרה	תיאור הממצא בשטח המלצה לטיפול
1	חצר המוסד	ארגון החצר	3.11	החצר המרכזית של המוסד.	1	החצר תאורגן באופן שיבטיח בטיחות מרבית בעת תנועה ופעילות של תלמידים.	נמצאו ארגזים צמודים לגדר ההיקפית. המאפשרים טיפוס
<b>תמונות מראה מקום</b>

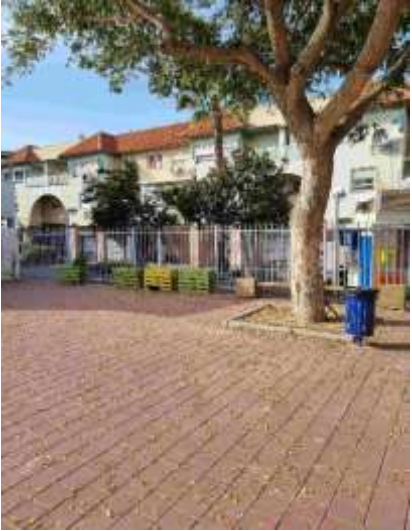
מס'	פרק נבדק	תחום נבדק	מס' סעיף נבדק	מקום הליקוי	קדימות	תיאור הליקוי ברשימת הבקרה	תיאור הממצא בשטח המלצה לטיפול
2	חצר המוסד	ארגון החצר	3.16	חצרות הית הספר	1	יוגדר שטח לרכב חירום כולל דרך גישה מתאימה וללא מכשולים מהשער המיועד.	לא הוגדר שטח לרכבי חירום. אין גישה מתאימה לרכבי חירום
<b>תמונות מראה מקום</b>

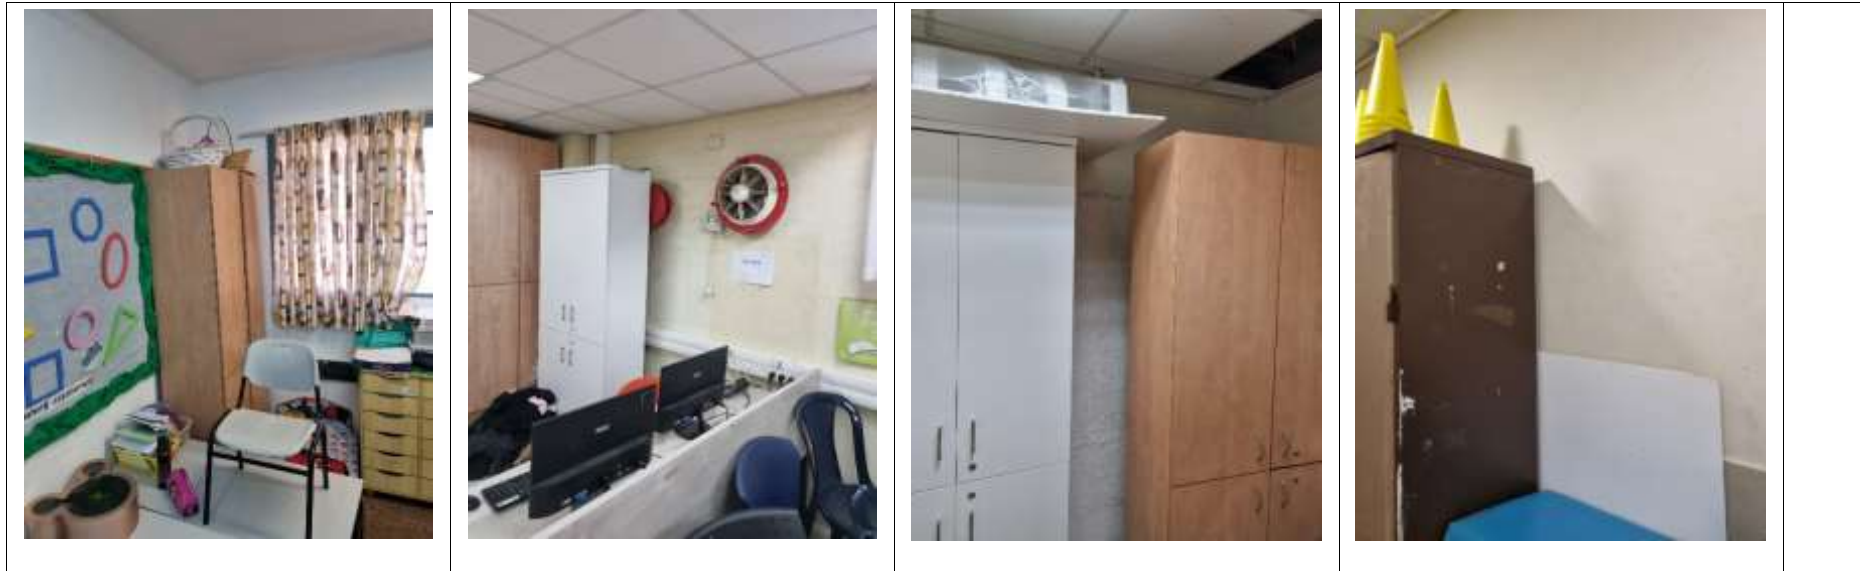
מס'	פרק נבדק	תחום נבדק	מס' סעיף נבדק	מקום הליקוי	קדימות	תיאור הליקוי ברשימת הבקרה	תיאור הממצא בשטח המלצה לטיפול
4	אלמנטים וחומרים במבנה	מפגעים קבועים וניידים	5.5	קומה א': בכיתה 18 וגם במקלט ליד כיתה 9. בקומת קרקע: במקלט ליד כיתה 3 וגם בכיתה 3. במסדרון אולם הספורט.	1	ארונות, ספריות וכונניות יהיו מקובעים למניעת התהפכות.	
<b>תמונות מראה מקום</b>

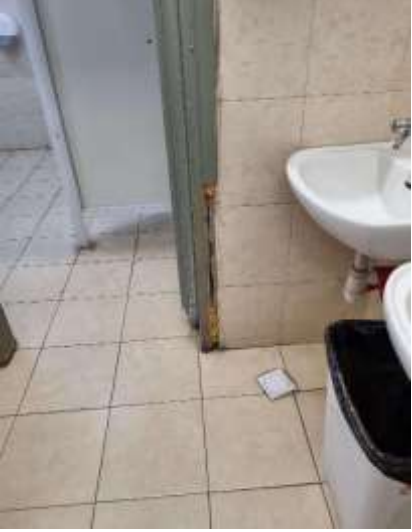
מס'	פרק נבדק	תחום נבדק	מס' סעיף נבדק	מקום הליקוי	קדימות	תיאור הליקוי ברשימת הבקרה	תיאור הממצא בשטח\המלצה לטיפול			
5	אלמנטים וחומרים במבנה	מפגעים קבועים וניידים	5.10	קומה א' שירותי בנים. מקלט ליד כיתה 3. גרם המדרגות. חצר חיצונית.	1	לא יהיו מפגעי תשתית בבניין ובכיתות ובפרט סדקים במבנה, רצפות שקועות, סימני רפיון (כגון "בטון") בתקרות תלויות ומפגעי תשתית אחרים.	המחיצות באגף השירותים לא תקינות. מדרגה לא תקינה בכניסה למקלט. אריחי קרמיקה התפרקו ונפלו בגרם המדרגות. חיפוי הקיר בחצר החיצונית נמצא לא תקין/ שבור/ החל להתפרק.			
<b>תמונות מראה מקום</b>

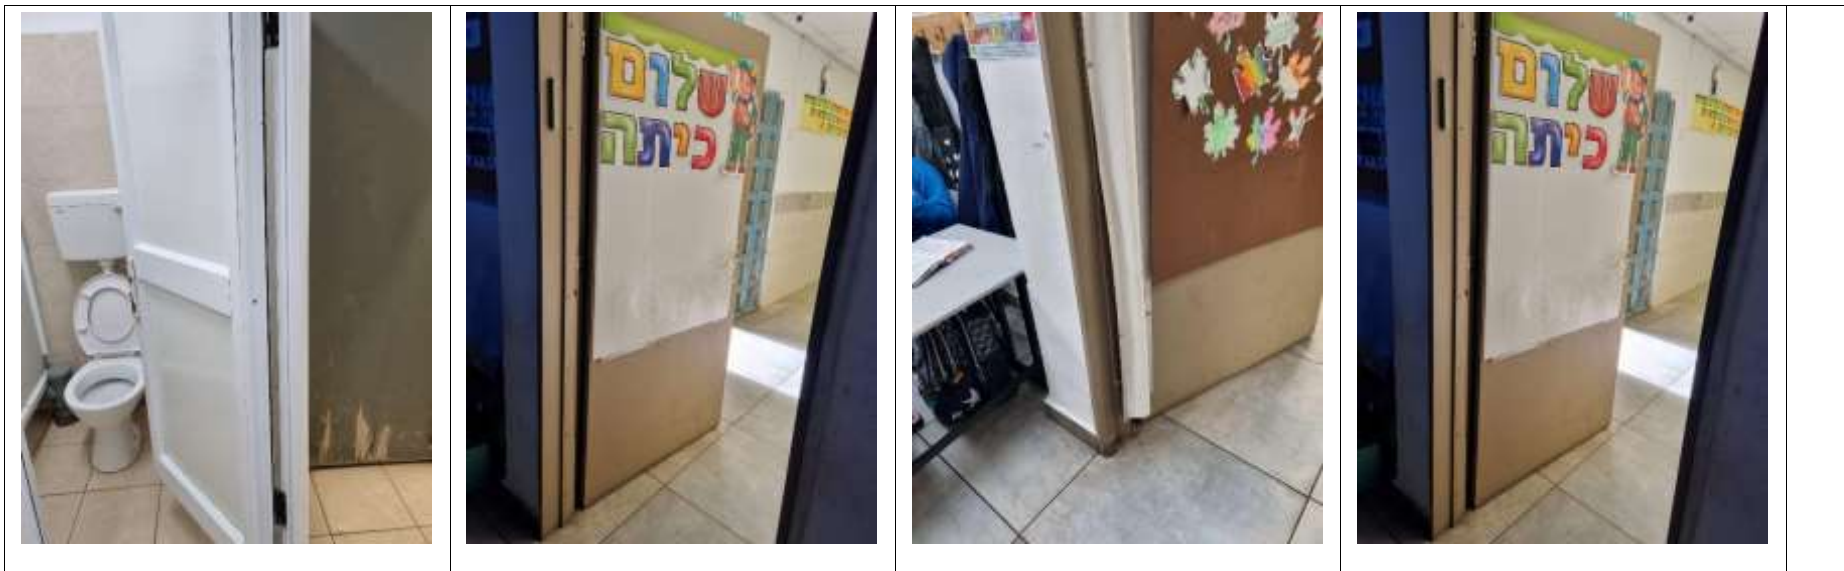
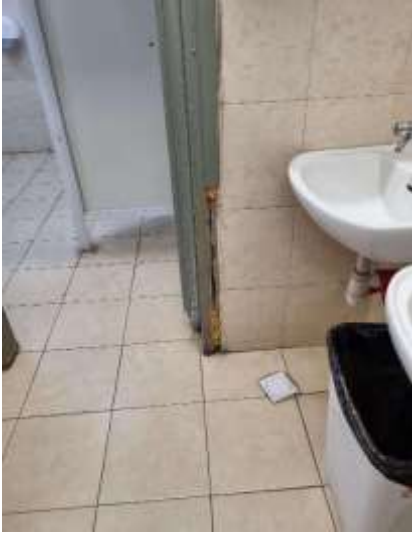
מס'	פרק נבדק	תחום נבדק	מס' סעיף נבדק	מקום הליקוי	קדימות	תיאור הליקוי ברשימת הבקרה	תיאור הממצא בשטח/המלצה לטיפול
6	אלמנטים וחומרים במבנה	דלתות	5.23	מגיני אצבעות: קומה א' - שירותי בנים וכיתה 9. וקומת קרקע- כיתה 7 וגם כיתה 3. רכיבים להאטת אגף הדלת : בקומה א'- באגף שירותי בנים וכיתה 15 /17/ 10. בקומת קרקע : כיתה 2 וגם כיתה 1. תפס התופס את אגף הדלת בסוף תנועתה : בקומה א' - מפגע גורף. בקומת קרקע- מפגע גורף.	1	כל הדלתות יספקו הגנה מפני פגיעה באצבעות. ההגנה תכלול את שלושת המרכיבים האלה : א. מגן אצבעות גמיש שיכסה את הרווח שבין המזוזה לבין אגף הדלת בשני צדי הצירים (כאשר הדלת צמודה לקיר במצב פתוח, וזווית הפתיחה אינה עולה על 100°, אפשר לוותר על מגן אצבעות בצד החיצוני של הצירים. ב. רכיב להאטת האגף שיכלול את אחד המנגנונים האלה : מחזיר שמן הידראולי לדלת, גלגל להאטת תנועת אגף הדלת בזמן תנועתה או בולם במשקוף המאט את תנועת האגף לקראת סוף סגירתה. ג. תפס (מעצור דלת) התופס את אגף הדלת בסוף תנועת הפתיחה שלו ומצמיד אותה לקיר (רצוי שהתפס לא ימוקם על הרצפה. ד. במקלט ובמרחב מוגן יש להתקין מגן אצבעות ואלמנט קיבוע שיותאם לדלת. ה. בדלתות קלות של שירותים נדרשת הגנה מתאימה.	לא נמצאו מגיני אצבעות או שלא היו תקינים כפי שנרשם לעיל. לא נמצא רכיב להאטת אגף הדלת כפי שתיארתי ברשימה לעיל. לא נמצא תפס/ מעצור לדלת במספר רב של דלתות- מפגע גורף.

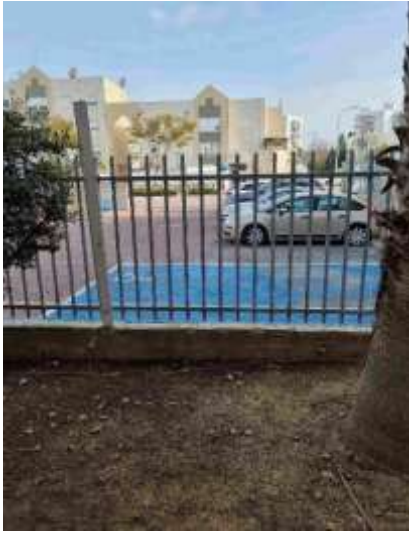
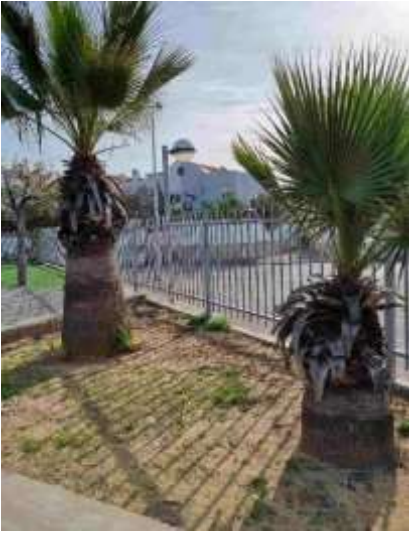
מס'	פרק נבדק	תחום נבדק	מס' סעיף נבדק	מקום הליקוי	קדימות	תיאור הליקוי ברשימת הבקרה	תיאור הממצא בשטח המלצה לטיפול
12	חצר המוסד	גדרות	3.26	חצרות מוסד החינוך- גדר היקפית.	2	הגדר תתנשא לגובה של 2 מ' לפחות מעל פני הקרקע משני צידי הגדר, הגובה יימדד מעל לנקודת מדרך רגל	הגדר נמצאה בגובה 160 ס"מ במספר מקומות
<b>תמונות מראה מקום</b>

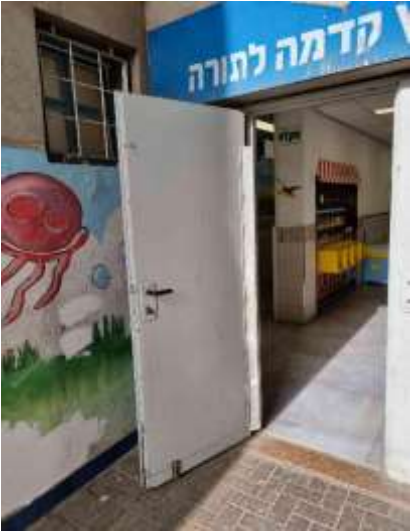
מס'	פרק נבדק	תחום נבדק	מס' סעיף נבדק	מקום הליקוי	קדימות	תיאור הליקוי ברשימת הבקרה	תיאור הממצא בשטח המלצה לטיפול
15	היערכות למצבי חירום	הכנה למילוט	4.14	קומת קרקע	2	בחלל /חדר שתפוסתו 100 איש ומעלה נדרש להתקין מנעול בהלה. אם ישנן מספר כנפיים לדלתות – בכל כנף יותקן מכלול נעילה למנעול בהלה	דלת יציאת חירום ללא מנעול בהלה מתאים
<b>תמונות מראה מקום</b>

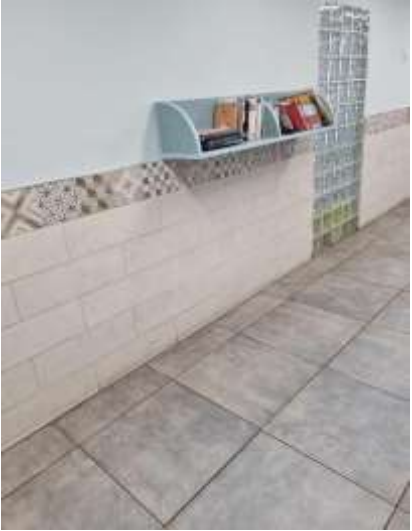
מס'	פרק נבדק	תחום נבדק	מס' סעיף נבדק	מקום הליקוי	קדימות	תיאור הליקוי ברשימת הבקרה	תיאור הממצא בשטח המלצה לטיפול
16	אלמנטים וחומרים במבנה	מפגעים קבועים וניידים	5.1	מדפים הותקנו בגובה נמוך גם 2 מ'. גם במסדרון של קומה א' וגם בקומת קרקע.	2	עד גובה של 2 מ' מהרצפה או מהקרקע - לא יבלטו מהקירות כל עצמים שהם, אלא אם כן הם יותקנו בתוך גומחות מיוחדות. כל חומרי הבנייה והגימור בתוך הבניין ומחוצה לו, יהיו חלקים, ישרים וחופשיים מכל בליטה וחספוס. הטיח על קירות חוץ בתחום הגובה הזה יהיה חלק או לחוץ. מתקנים של מעבים ( הזרועות) יהיו שלמים וללא חלודה.	
<b>תמונות מראה מקום</b>
