בית ספר אמית י

נחל שניר 1 אשדוד רובע יא

## סיכום מבדק שנתי-מבדקי בטיחות מנהל חינוך

תאריך המבדק-א' 12/3/2023

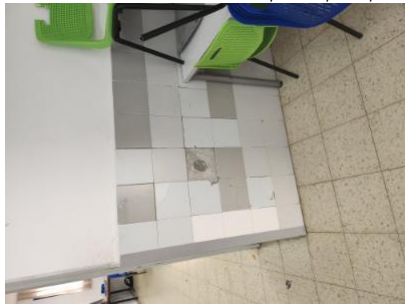
לא יהיו מפגעי תשתית בבניין ובכיתות ובפרט -1-חיפוי קיר חיצוני במבנה הערבה-אבנים מחיפוי הקיר התפרקו / לא יציבים. סכנת פציעה- - -  
5.10-18/3/2023 21:09 מפגעים קבועים וניידים-. סדקים במבנה, רצפות שקועות, סימני רפיון (כגון "בטן") בתקרות תלויות ומפגעי תשתית אחרים

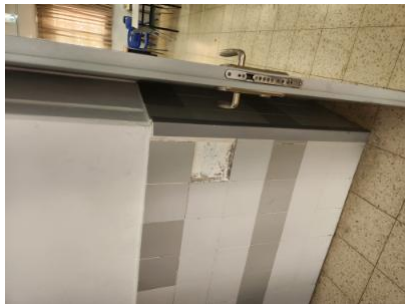
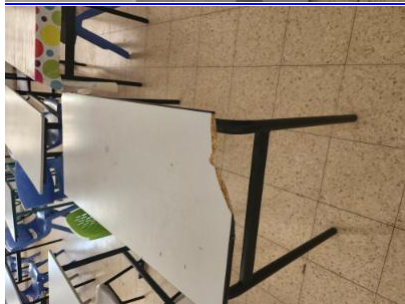
לא יהיו מפגעי תשתית בבניין ובכיתות ובפרט סדקים במבנה, רצפות -2-. ליד כיתה ח/3 במבנה הגליל-חיפוי קרמיקה מתפרק. סכנת פציעה- - -  
5.10-18/3/2023 21:12 מפגעים קבועים וניידים-. שקועות, סימני רפיון (כגון "בטן") בתקרות תלויות ומפגעי תשתית אחרים

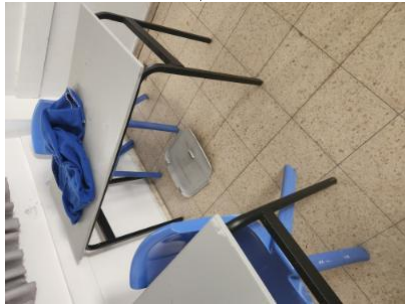
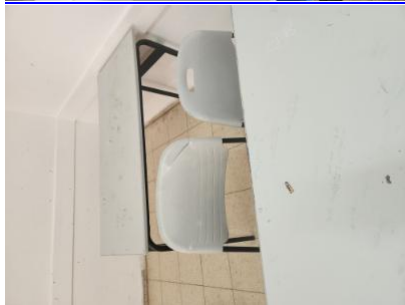
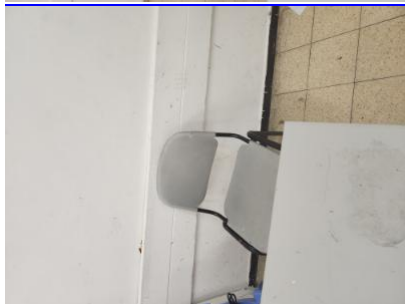
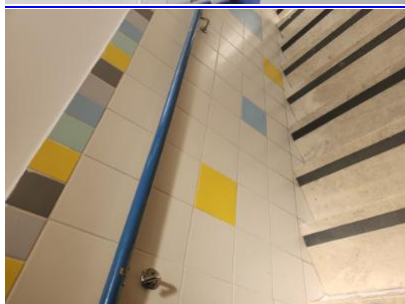
שולחנות ופרטי ריהוט אחרים יהיו בעלי פינות מעוגלות. 1-י"ב 21. מבנה יהודה-פנל שולחן לא תקין. כיסאות לא תקינים. סכנת פציעה. - - -  
 7-3-18/3/2023 21: 17 כיתות חדרים וגן-עשויים מחומר לא שביר

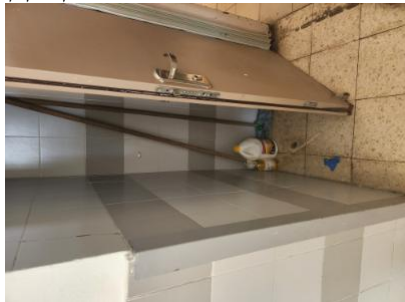
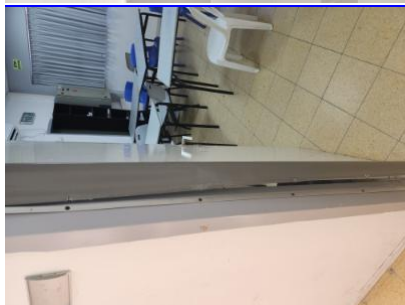
עמדות כיבוי -1-מסדרונות מוסד החינוך. מבנה גולן-חומרי ניקוי מאוחסנים בארונות כיבוי האש. חומרי ניקוי בהישג יד. סכנת פציעה- - -  
 18/3/2023 21: 22 -4-ציוד ומטפי כיבוי אש-ישמשו לחירום בלבד ולא לצרכי משק וניקיון

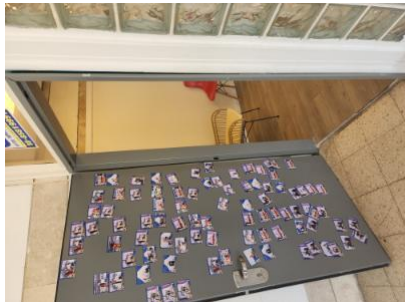
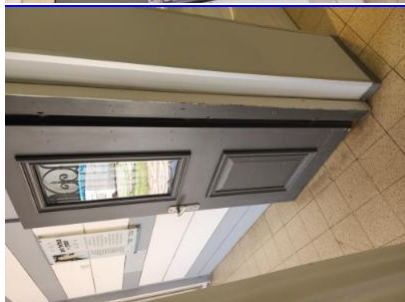
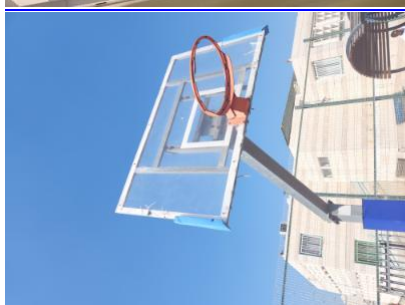
הדלתות תצוידנה באבזר -1-כיתת הפיצול ביי"א. חדר מורים. חדרי מנהלה-אין מגן אצבעות בצד הפנימי של הדלת. סכנת פציעה באצבעות- - -  
 או באבזרים לצורך המטרות הבאות : א. מגן אצבעות בשני צידי הצירים באזורים שבהם יש אפשרות להילכדות אצבעות. ב. האטת אגף הדלת במהלך סגירתו. ג. מעצור דלת במצב פתוח. האבזר  
 5.23-דלתות-יותקן בקיר, בגובה אגף הדלת ולא ברצפה. ד. במקלט ובמרחב מוגן יש להתקין מגן אצבעות ואלמנט קיבוע שיותאם לדלת. ה. בדלתות קלות של שירותים נדרשת הגנה מתאימה  
 18/3/2023 21: 27

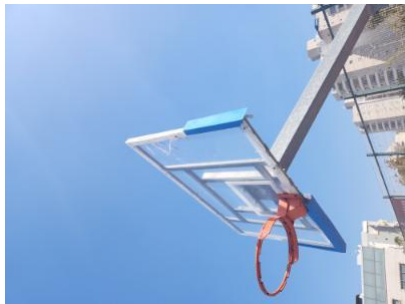
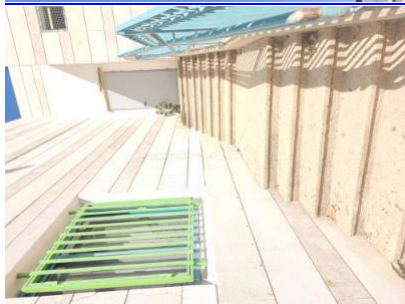
3.59-מגרשי ספורט-מתקני כדורסל יהיו יציבים וללא סימני פגיעה-1-מגרש הכדורסל-לוחות הכדורסל עם סדקים/ שברים. סכנת פציעה- - -  
 18/3/2023 21: 30
