## סיכום מבדק שנתי-מבדקי בטיחות מנהל חינוך

סמל המוסד-614503  
סוג המוסד-בית ספר  
שם המוסד-בית ספר היובל  
כתובת המוסד-העצמאות 7  
טלפון המוסד-088663303  
פרטי המנהל/ת-שמרית עובדיה  
תאריך המבדק-ה' 2/2/2023  
? האם נמצאו ליקויים עם קדימות 0-לא  
המבנה מאושר לשימוש-כן  
פרטי הבודק-אדם דור  
תמונת חתימה

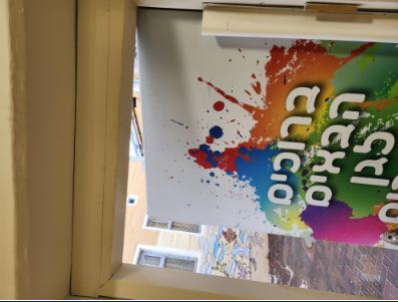
הדלתות תצוידנה -1-דלת יציאה לחצר מקראית-לא נמצא מנגנון האטה מתאים או סטופר ייעודי לתפוס את כנף הדלת בסוף תנועתה- - - -  
באבזר או באבזרים לצורך המטרות הבאות: א. מגן אצבעות בשני צידי הצירים באזורים שבהם יש אפשרות להילכדות אצבעות. ב. האטת אגף הדלת במהלך סגירתו. ג. מעצור דלת במצב פתוח.  
-דלתות-. האבזר יותקן בקיר, בגובה אגף הדלת ולא ברצפה. ד. במקלט ובמרחב מוגן יש להתקין מגן אצבעות ואלמנט קיבוע שיותאם לדלת. ה. בדלתות קלות של שירותים נדרשת הגנה מתאימה  
5.23-4/2/2023 13: 37

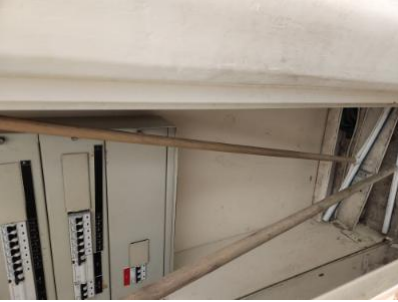
לוחות חשמל -1-ליד כיתה 1/ג וגם ליד כיתה 1/ה-.לוחות חשמל ללא סידורי נעילה מתאימים. איחסון ציוד ניקיון בארונות החשמל- - - -  
לא יהיו עשויים מחומרים דליקים, הארונות יהיו סגורים לארונות וללוחות יהיו סידורי נעילה. לא יהיו חלקים חשופים בלוחות. לא יהיו ארונות חשמל (ראשי/קומתי ואגפי) בצמוד לכיתות,  
9.1-4/2/2023 13: 44-לוחות חשמל-מעבדות, משרדים וחדרי ספח מאוכלסים

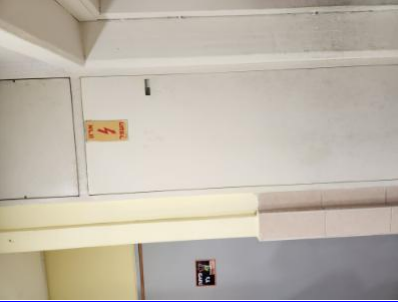
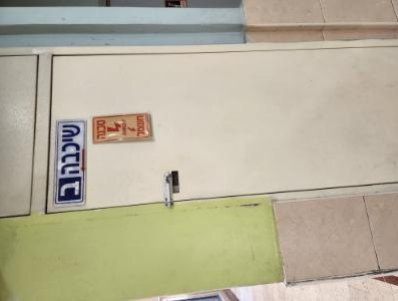
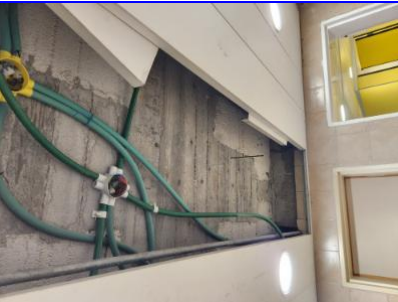
לא יהיו מפגעי תשתית בבניין -1-ליד כיתות ה - במסדרון-.חלקים מתקרת המתכת פורקו ואינם מחוברים/ מקובעים. סכנת פציעה- - - -  
5.10-4/2/2023 13: 49-מפגעים קבועים וניידים-.ובכיתות ובפרט סדקים במבנה, רצפות שקועות, סימני רפיון (כנון "בטן") בתקרות תלויות ומפגעי תשתית אחרים

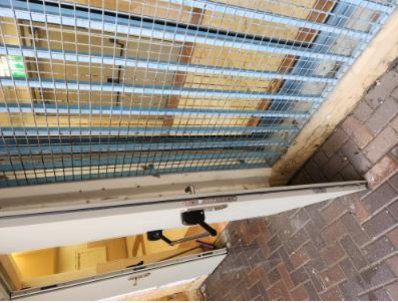
הדלתות -1-דלת יציאה לחצר הגולה. חדר 18. מפגע גורף-לא נמצא סטופר בדלת. אין תפס מתאים לתפוס את כנף הדלת בסוף תנועתה- - - -  
תצוידנה באבזר או באבזרים לצורך המטרות הבאות: א. מגן אצבעות בשני צידי הצירים באזורים שבהם יש אפשרות להילכדות אצבעות. ב. האטת אגף הדלת במהלך סגירתו. ג. מעצור דלת  
במצב פתוח. האבזר יותקן בקיר, בגובה אגף הדלת ולא ברצפה. ד. במקלט ובמרחב מוגן יש להתקין מגן אצבעות ואלמנט קיבוע שיותאם לדלת. ה. בדלתות קלות של שירותים נדרשת הגנה  
5.23-4/2/2023 15: 15-דלתות-. מתאימה

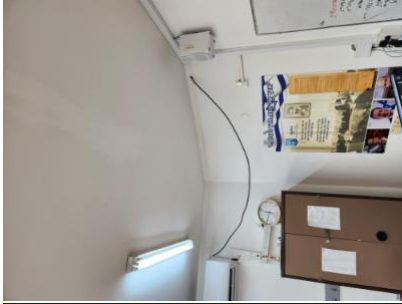
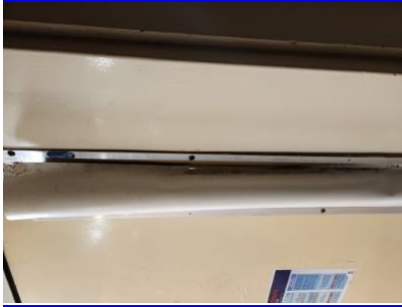
הדלתות תצוידנה באבזר או באבזורים -1-חדר אחות/ דלת יציאה לחצר ליד חדר אב הבית-מגן אצבעות לא תקין/ אין מגן אצבעות- - -  
לצורך המטרות הבאות: א. מגן אצבעות בשני צידי הצירים באזורים שבהם יש אפשרות להילכדות אצבעות. ב. האטת אגף הדלת במהלך סגירתו. ג. מעצור דלת במצב פתוח. האבזר יותקן בקיר,  
5.23-4/2/2023-דלתות-. בגובה אגף הדלת ולא ברצפה. ד. במקלט ובמרחב מוגן יש להתקין מגן אצבעות ואלמנט קיבוע שיותאם לדלת. ה. בדלתות קלות של שירותים נדרשת הגנה מתאימה  
15: 27

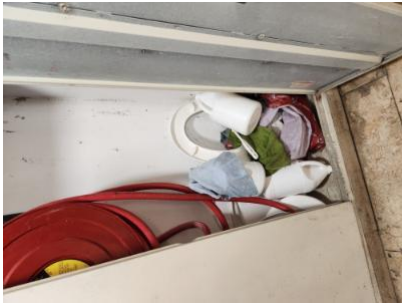
צידוד ומטפי כיבוי - עמדות כיבוי ישמשו לחירום בלבד ולא לצרכי משק וניקיון-2 ליד חדר 18- איחסון צידוד ניקיון בארונות כיבוי האש- - -

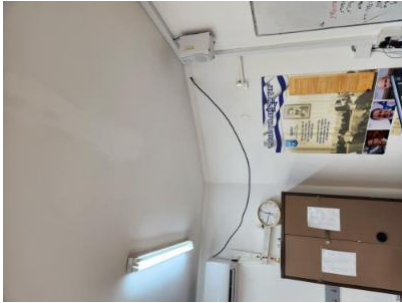
כבלי חשמל קבועים יושמו בתוך תעלות מתאימות כבלי חשמל לא יהיו בהישג ידם של 2-כיתה 1/ה-כבל לא מקובע בתעלה מתאימה- - -

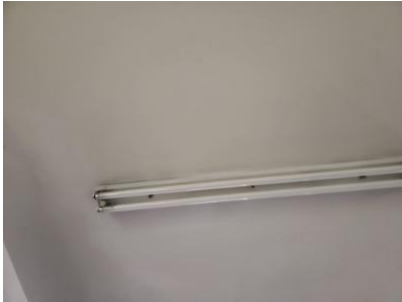
מנורות וגופי - גופי תאורה יהיו מוגנים מפגיעה פיזית-2-מפגע גורף- גופי תאורה מדגם ישן. גופי התאורה לא מוגנים פגיעה פיזית- - -

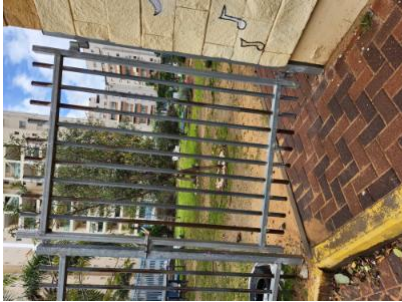
המרחק ממשטח הבטון שעליו מותקנת 1-חצר מקראית-מרווח גדול מהנחיות המשרד (17 ס"מ) בין השער לבין הרצפה. סכנת פציעה- - -

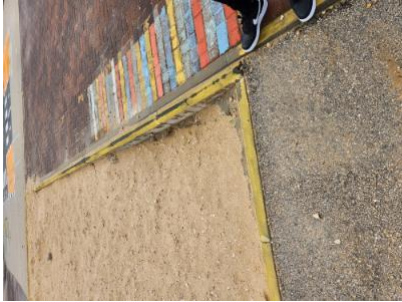
החצר תאורגן באופן שיבטיח 1-חצרות מוסד החינוך-חסר חול בארגז הקפיצה לרוחב. בסיס הבטון חשוף בארגז החול. סכנת פציעה- - -

3-11-4/2/2023 15: 49 ארגון החצר- בטיחות מרבית בעת תנועה ופעילות של תלמידים
