## סיכום מבדק שנתי-מבדקי בטיחות מנהל חינוך

סמל המוסד-613828  
סוג המוסד-בית ספר  
שם המוסד-בית ספר חבד  
כתובת המוסד-שלמה המלך 43  
טלפון המוסד-088649504  
פרטי המנהל/ת-פנחס מנדלסון  
תאריך המבדק-ה' 16/2/2023  
? האם נמצאו ליקויים עם קדימות 0-לא  
המבנה מאושר לשימוש-כן  
פרטי הבודק-אדם דור

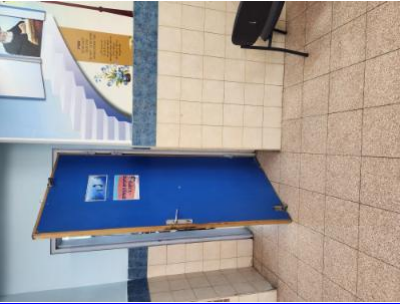
הדלתות תצוידנה -1-כיתות לימוד, חדרי ספח וחדרי מנהלה.-לא נמצאו סטופרים / תפסים העונים להנחיות משרד החינוך- - -  
באבזר או באבזרים לצורך המטרות הבאות: א. מגן אצבעות בשני צידי הצירים באזורים שבהם יש אפשרות להילכדות אצבעות. ב. האטת אגף הדלת במהלך סגירתו. ג. מעצור דלת במצב פתוח. האבזר יותקן בקיר, בגובה אגף הדלת ולא ברצפה. ד. במקלט ובמרחב מוגן יש להתקין מגן אצבעות ואלמנט קיבוע שיותאם לדלת. ה. בדלתות קלות של שירותים

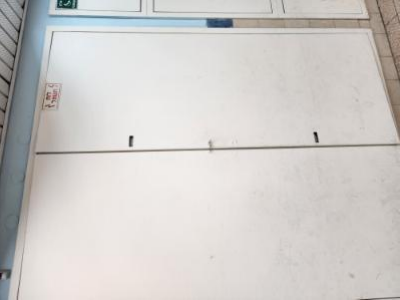
לוחות -1-מסדקונות מוסד החינוך.-הדלתות של ארונות החשמל/ לוחות החשמל נמצאו ללא סידורי נעילה מתאימים- - -  
חשמל לא יהיו עשויים מחומרים דליקים, הארונות יהיו סגורים לארונות וללוחות יהיו סידורי נעילה. לא יהיו חלקים חשופים בלוחות. לא יהיו ארונות חשמל (ראשי/קומתי ואגפי)

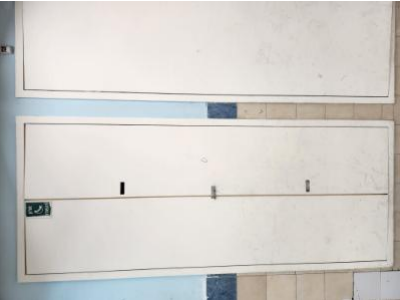
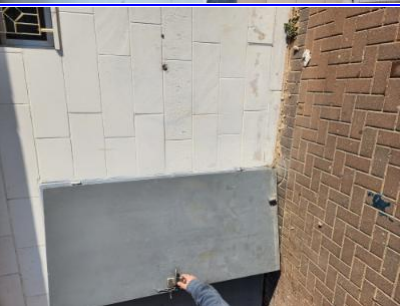
אין מגן אצבעות בצידה החיצוני של דלת היציאה לכיוון החצר הדרומית. אין סטופר מתאים בדלת היציאה של החצר - - -  
הדלתות תצוידנה באבזר או באבזרים לצורך המטרות הבאות: א. מגן אצבעות בשני צידי הצירים באזורים שבהם יש אפשרות להילכדות -1-דלת יציאה לחצר הדרומית.-הדרומית אצבעות. ב. האטת אגף הדלת במהלך סגירתו. ג. מעצור דלת במצב פתוח. האבזר יותקן בקיר, בגובה אגף הדלת ולא ברצפה. ד. במקלט ובמרחב מוגן יש להתקין מגן אצבעות

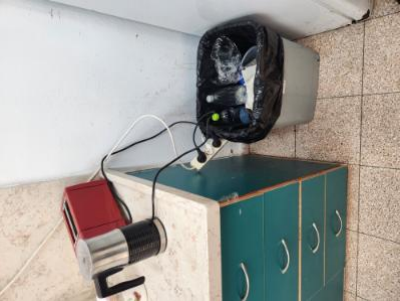
מפסקים - כל אביזרי החשמל יהיו שלמים ומקובעים למקומם-1-חדר מורות- אגף הבנות.-מפצל חשמל מזין את המקרר- - -

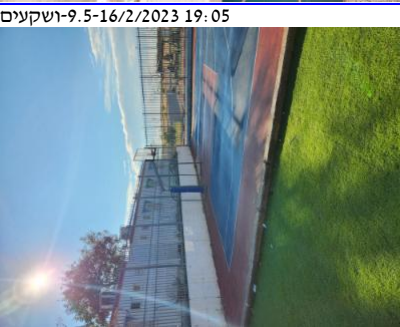
ישמרו שוליים נקיים ברוחב -2-מגרש הכדורגל-לא נשמרו שוליים נקיים בהתאם להנחיות המשרד לעיל. סכנת פציעה- - -  
(כדורגל, קט רגל וכדור עף-3-מטר) (כדורסל- 2 מטר). (כדור יד-2 מ' רוחב האולם, 1 מ' לאורך האולם). עצמים בולטים, ברזיות, הידראנטים, מודי תאורה, לוחות : מינימאלי של

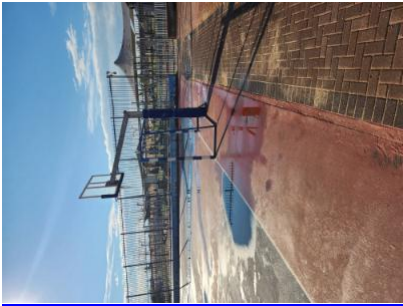
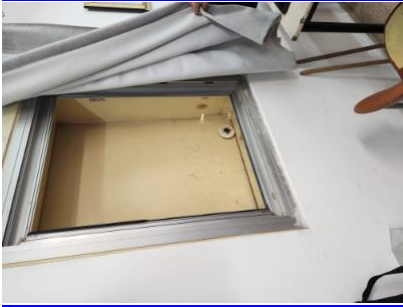
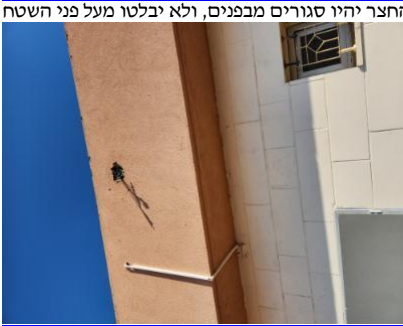
גופי התאורה בחדרי השירותים ובחצר יהיו -2-קיר חיצוני בחצר חיצונית דרומית- חוטים גלויים של גוף תאורה בחצר- - - -  
9.7-16/2/2023 19: 20-מנורות וגופי תאורה- מטיפוס מוגן-מים

פתחי החירום של המקלט היוצאים אל -2-חדר מורים- בנים-חלונות הממ"ד לא שלמים. חסר זכוכית בחלונות הממ"ד- - - -  
6.9-16/2/2023 19: 16-פתחי חירום- שטח החצר יהיו סגורים מבפנים, ולא יבלטו מעל פני השטח
